UNIVERSIDAD AUTÓNOMA DEL ESTADO DE MORELOS

ESTUDIO DE LAS PROPIEDADES ELECTROQUÍMICAS DEL  
ACERO DE REFUERZO EN EL CONCRETO INCORPORANDO  
FIBRAS NATURALES Y SINTÉTICAS.

TESIS PROFESIONAL PARA OBTENER EL GRADO DE:  
DOCTORADO EN INGENIERÍA Y CIENCIAS APLICADAS

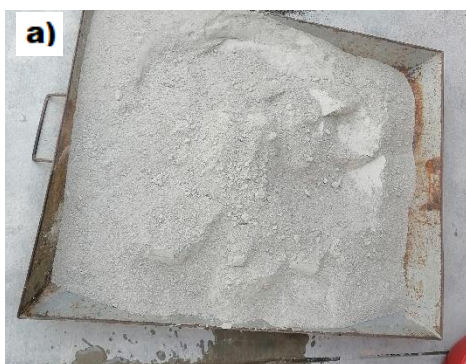
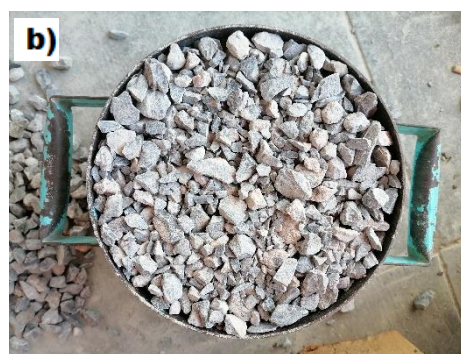
**Figura 3.17.** Materiales para la elaboración de concreto, **a)** cemento **b)** Agregado grueso **c)** Agregado fino **d)** barra de acero **e)** agua de la red pública **f)** fibra larga de mango **g)** fibra larga de palma **h)** fibra larga de polietileno de alta densidad.

Estos materiales mencionados se provieron de casas de materiales de la región centro del Estado de Guerrero. Las barras de acero se limpiaron previamente por medio de una lija, removiendo la parte de óxido de la superficie para su uso en la mezcla de concreto. En la Figura 3.17, se observa los materiales empleados para la dosificación de la mezcla de concreto.

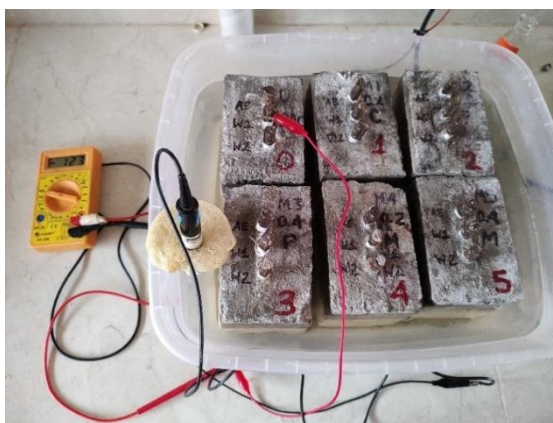
Se monitoreó los potenciales de corrosión electroquímico del acero embebido en el concreto, comparando sus potenciales, con respecto a un potencial de referencia Ag/AgCl. Las mediciones se realizaron 24 horas después de sumergir las muestras parcialmente en la solución, en un periodo semanal, durante 365 días. Se utilizó un cable en serie con Multímetro y un interruptor que conecta los dos electrodos, de trabajo y de referencia como se muestra en la Figura 3.27. Se determinó y reportó el promedio de las mediciones de las 3 lecturas de cada electrodo de trabajo (barras de acero).

**Figura 3.27.** Medición del potencial de media cea en el acero de refuerzo.

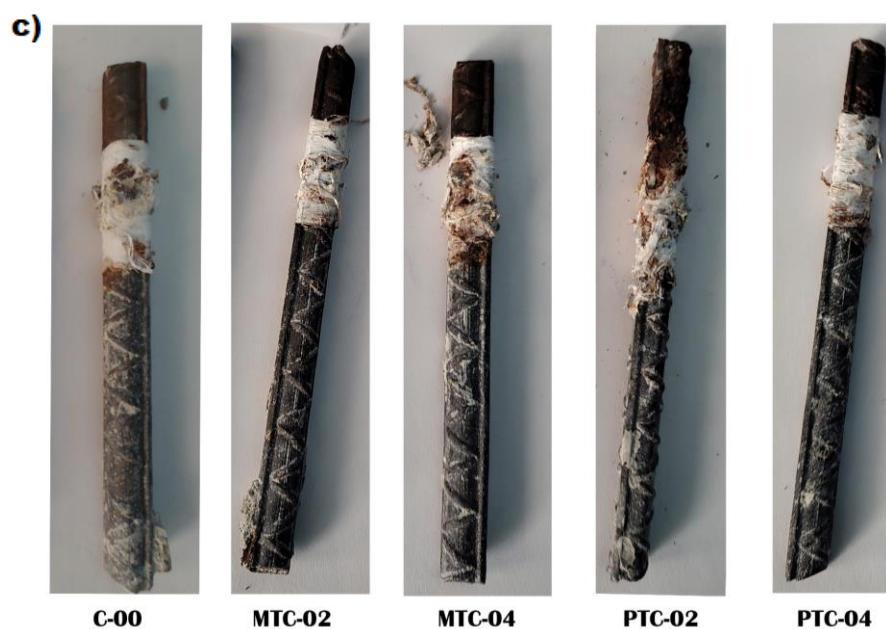
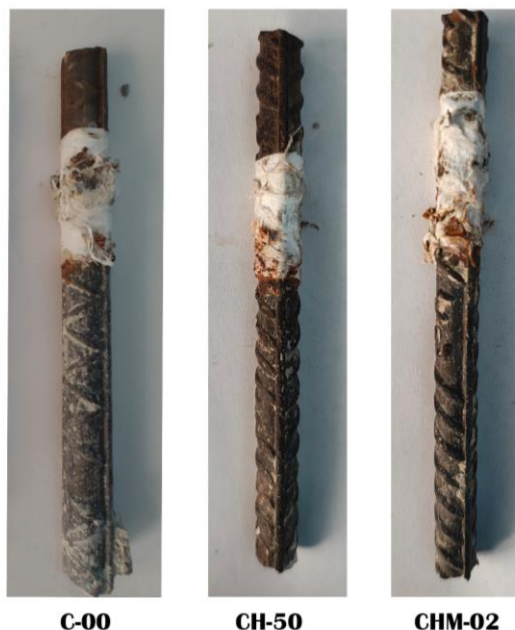
**Figura 4.49.** Varilla de refuerzo en el concreto después de 365 días de inmersión en medio salino. **a)** Fibras largas **b)** Fibras cortas **c)** Fibras tratadas **d)** Muestra con inhibidor y fibra.
